**ANÁLISE DE METODOS DE PAVIMENTAÇÃO SOBRE VALAS
DE ESGOTAMENTO SANITÁRIO**

Trabalho de Conclusão de Curso
submetido(a) ao Departamento de
Engenharia Civil da Universidade
Federal de Santa Catarina para a
obtenção do Título de
Engenheiro Civil.

Florianópolis
2014

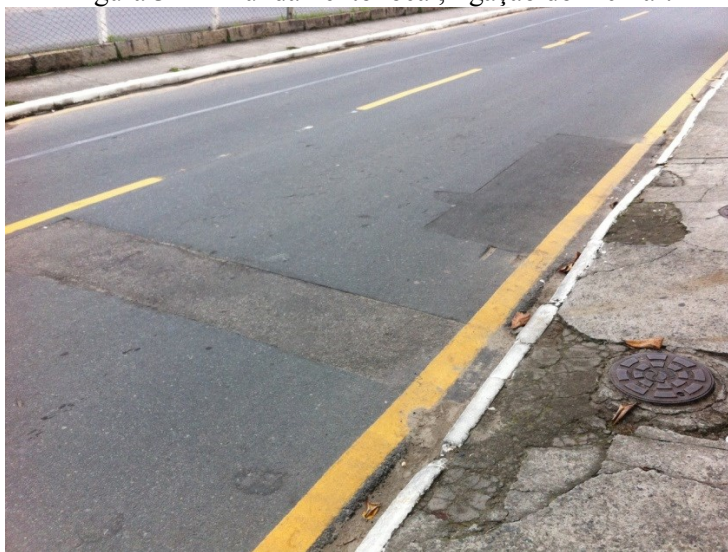
Foi observado também a presença de uma única trinca transversal no fim do trecho analisado, junto a esquina da rua Tocantins, local onde termina a etapa de recomposição do pavimento asfáltico analisada. Posteriormente a recomposição do pavimento, foram executadas algumas ligações domiciliares através de cortes no revestimento, o que gerou trincas e afundamentos localizados sobre a vala do ramal.

Figura 34 – Afundamento local, ligação domiciliar.

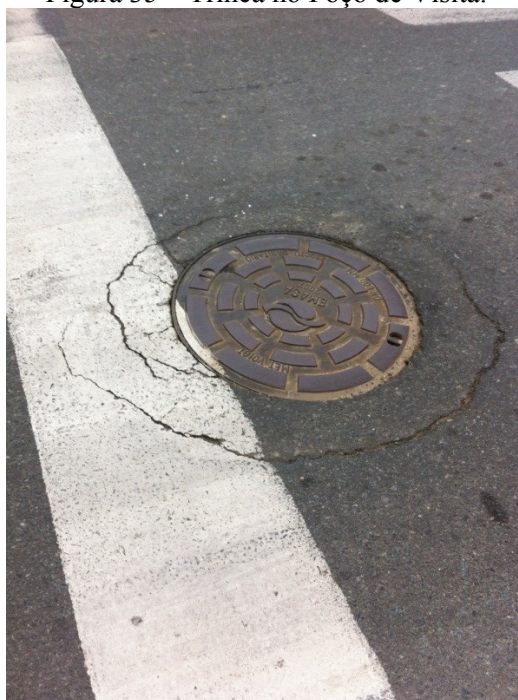
diferencial entre o pavimento e a própria base do PV gerando trincas, separando as duas superfícies, porém sem causar erosão da superfície.

Figura 35 – Trinca no Poço de Visita.

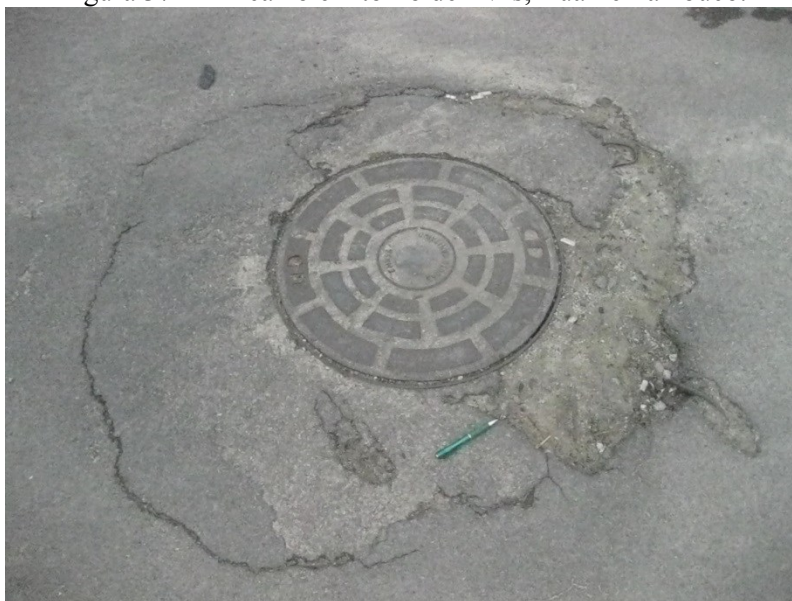
própria base gerou trincas separando as duas superfícies e muitas vezes causando erosão do pavimento.

Figura 37 - Trinca no em torno de PV's, Rua Pernambuco.

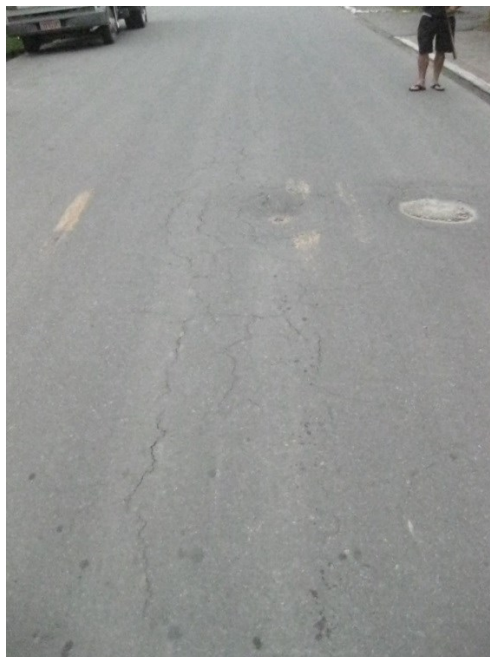
No eixo da via, próximo ao bordo onde foi executado a vala foi observado a presença de trincas longitudinais algumas vezes interligadas, porém de pequena espessura e sem erosão nos bordos laterais. Outro defeito observado foi a presença de afundamentos localizados por consolidação em locais onde foram executados ramais domiciliares com o aparecimento de trincas no em torno devido à grande deformação.

Figura 38 – Afundamentos sobre ramal domiciliar.

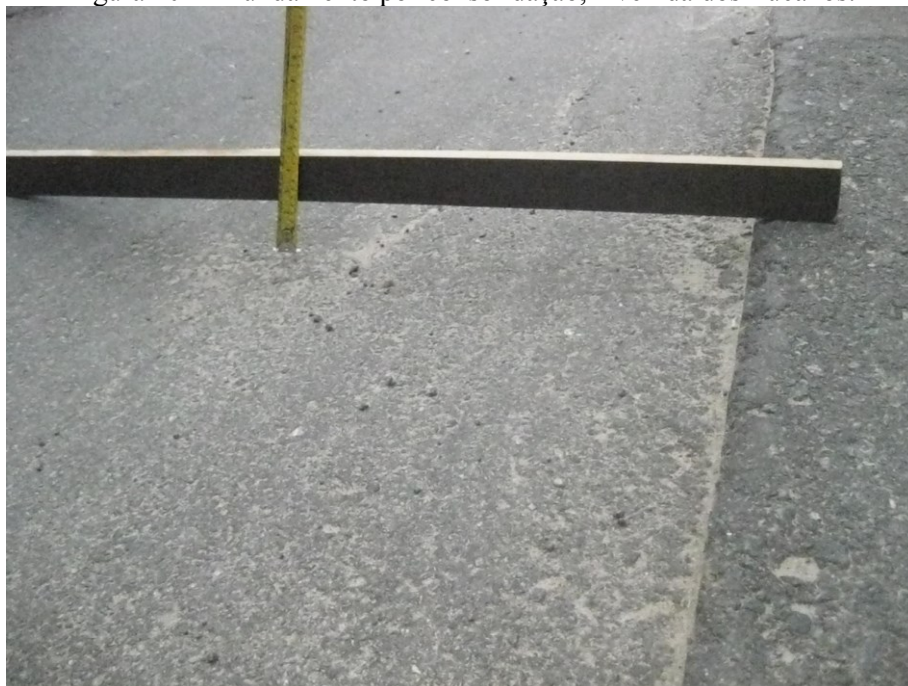
Os afundamentos por trilha de roda por consolidação se fizeram presentes em toda a extensão da via e de modo intenso, também foi observado o trincamento no interior das trilhas de roda e sobre os PV's os quais as tampas foram cobertas pela camada de concreto asfáltico impedindo o acesso para possível manutenção da rede, serviço esse essencial para o perfeito funcionamento da mesma.

Figura 40 – Afundamento por consolidação, Avenida dos Tucanos.

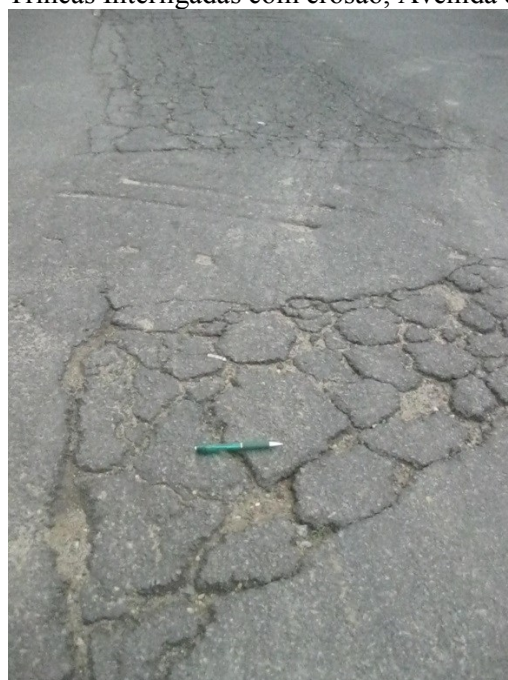
Todas as seções analisadas apresentaram trincamento nas bordas do remendo e na região próxima a este. Em muitos casos as trincas observadas eram interligadas com um alto grau de erosão nas bordas causando muitas vezes panelas no pavimento, essas trincas se espalharam por toda a largura da via atingindo todos os veículos que passam pela mesma.

Figura 41 – Trincas Interligadas com erosão, Avenida dos Tucanos.

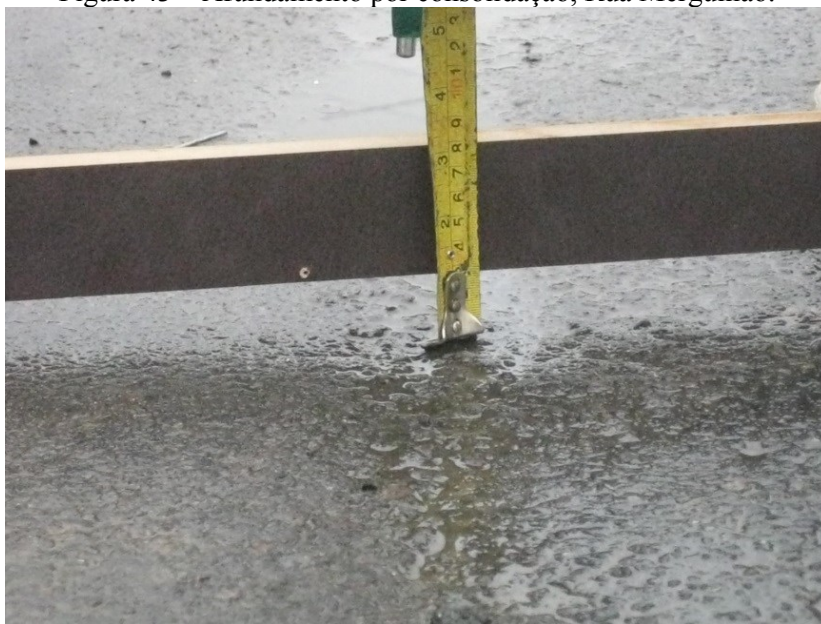
certo ponto, o afundamento atingiu grau tão elevado que propiciou um grande acúmulo de água sobre o pavimento, além de trincas interligadas com erosão nas bordas. As trincas se propagaram por grande parte do leito carroçável, tanto no interior das trilhas de roda como no em torno das mesmas.

Figura 43 – Afundamento por consolidação, Rua Mergulhão.

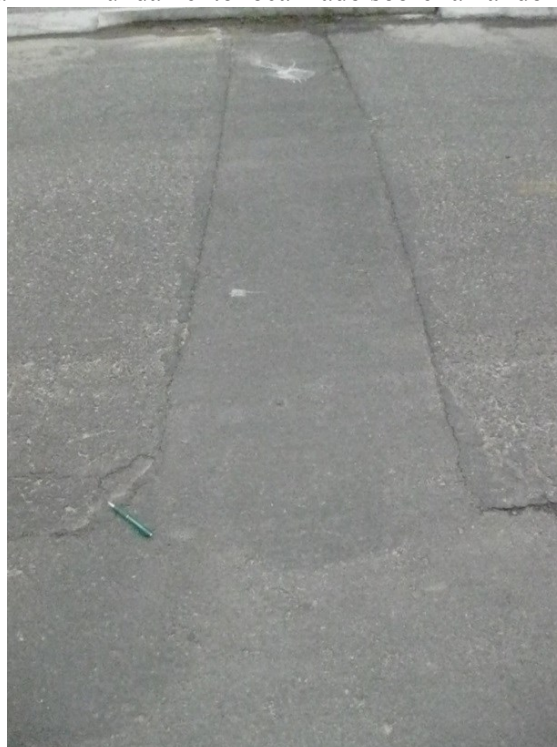
Figura 44 – Afundamento localizado sobre ramal domiciliar.

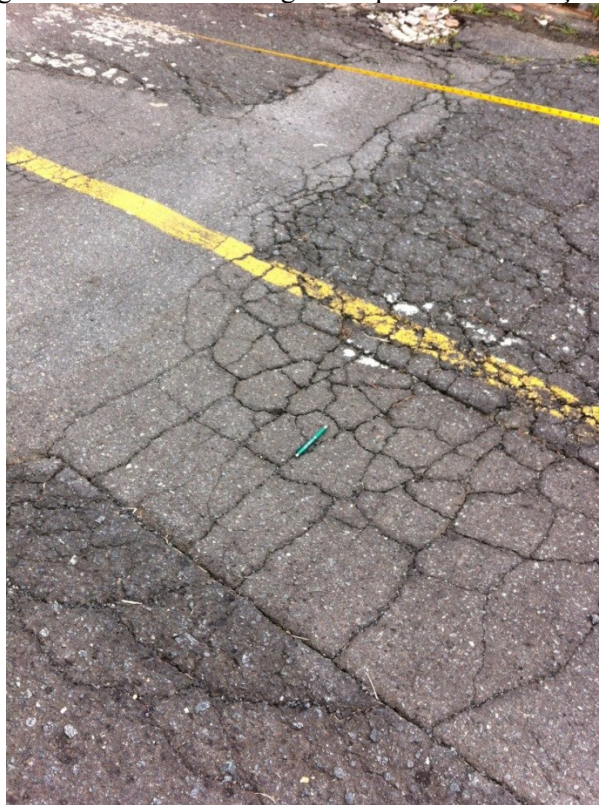
As trincas entre o pavimento recuperado e o pavimento antigo foram observadas durante toda a extensão da via, se propagando também pelo entorno e pelo interior da vala, caracterizando-se como trincas interligadas e com grande erosão nas bordas possibilitando a ocorrência de panelas em alguns pontos.

Figura 46 – Trincas interligadas e panela, Rua Maçarico.

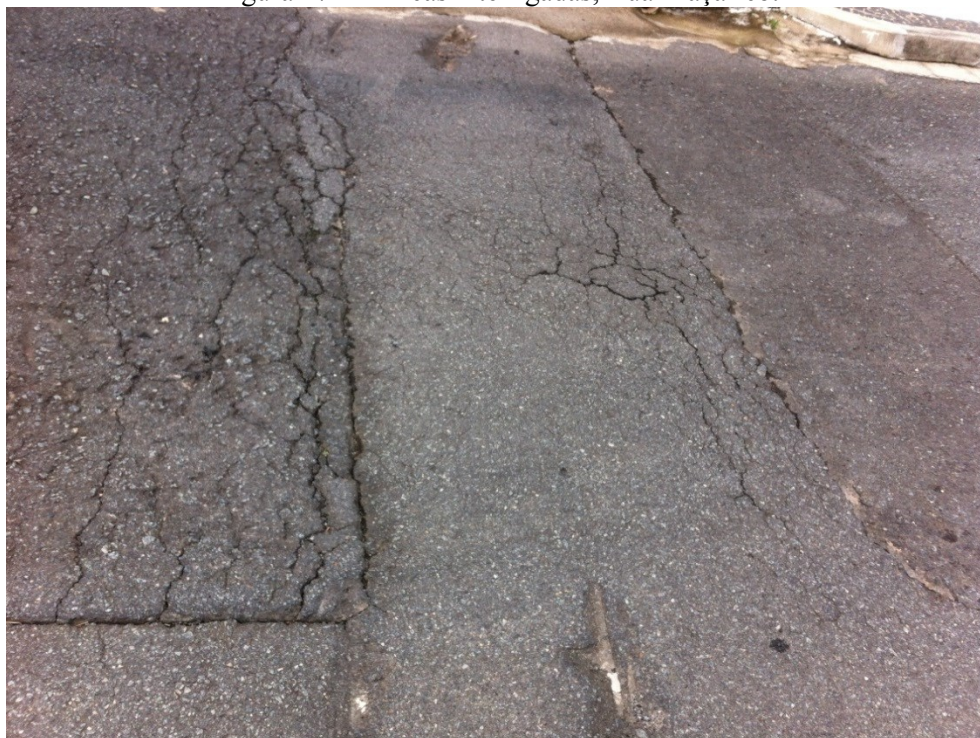
A grande quantidade de ramais domiciliares também contribui para a degradação da serventia do pavimento. Os afundamentos na trilha de roda foram menores devido a restauração executada após a recomposição do pavimento sobre a vala porém a idade avançada do revestimento asfáltico propiciou um trincamento excessivo do restante do leito carroçável.

Figura 47 – Trincas interligadas, Rua Maçarico.
